# Turnhalle, Böisingen FR

2014

Im Auftrag der Gemeinde Böisingen führte die Timbatec AG eine Expertise am Dach der Turnhalle durch. Sie ergab, dass die Tragsicherheit des Tragwerks nicht mehr gewährleistet war.

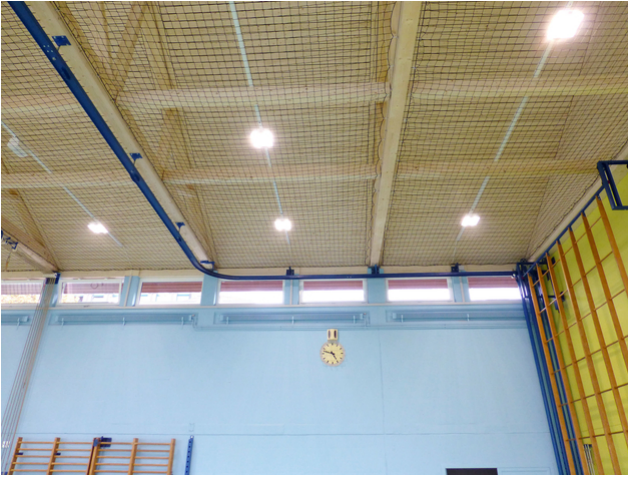
Innenansicht Decke

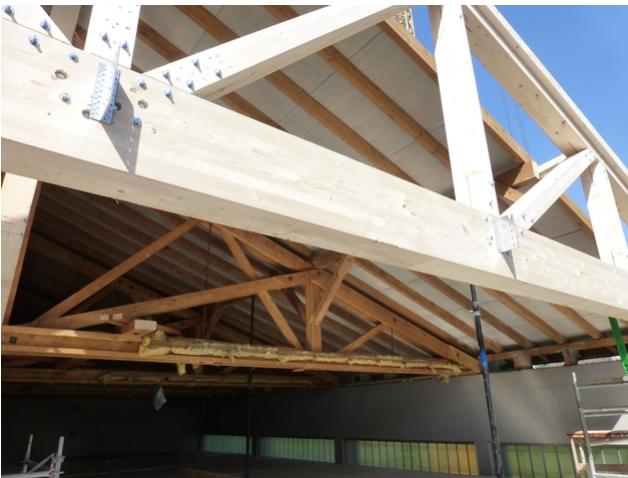
Alter und neuer Fachwerkbinder

Da die Turnhalle direkt an das Gemeindehaus angrenzt, durfte das äusserliche Erscheinungsbild nicht verändert werden. Das neue Tragwerk wurde mit Fachwerkbindern erstellt, welche die Hallenbreite im Abstand von 4.5 m überspannen.

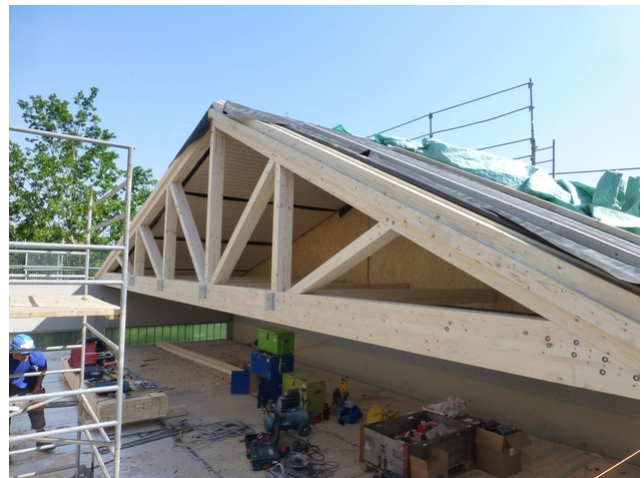
Dachträger
