Construction d'une nouvelle piscine couverte, Frutigen

2007

En 2006, la piscine couverte de Frutigen a été détruite par un incendie. La démolition de la structure porteuse a laissé place à une nouvelle piscine couverte. Afin de concevoir une piscine couverte moderne, le maître d'ouvrage a lancé un concours d'architecture.

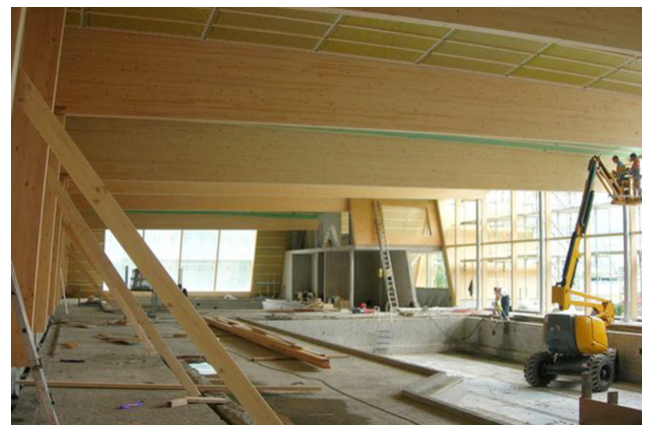
Vue intérieure du gros œuvre

La structure porteuse secondaire est composée d'éléments en caisson creux qui ont été préfabriqués et fixés sur les poutres en lamellé-collé. Le contreventement du bâtiment est assuré d'une part par le mur en béton existant du vestiaire et d'autre part par des parois en bois de contreventement. Afin de supporter les forces importantes, un contrefort est intégré dans l'un des murs. Le toit est renforcé par des panneaux OSB qui stabilisent également la structure porteuse principale. Les murs sont constitués d'une ossature construite par éléments.
