# Neubau Hallenbad, Frutigen

2007

## Das Projekt

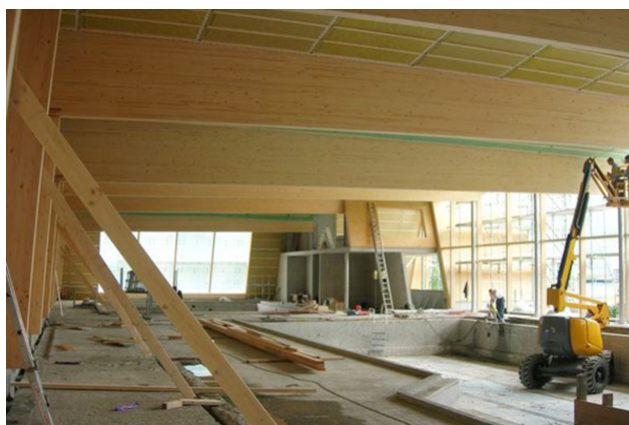
Rohbau Innenansicht

Das sekundäre Tragwerk besteht aus Hohlkastenelementen, die vorfabriziert und auf den Brettschichtholsträgern befestigt wurden. Die Aussteifung des Gebäudes erfolgt zum einen über die bestehende Betonwand des Garderobengebäudes, zum andern über aussteifende Holzwände. Um die grossen Kräfte abzutragen, ist in einer Wandscheibe ein Strebenbock integriert. Das Dach wird über OSB Platten ausgesteift, welche zugleich das Haupttragwerk stabilisieren. Die Wände bestehen aus einer in Elementbauweise erstellten Rahmenkonstruktion.
